## Restauración de escultura y marcos del legado Bernardo Sáez Martín

CRISTINA Y LETICIA ORDÓÑEZ

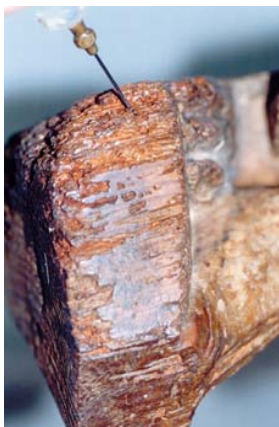
Esta obra había sufrido infestación biológica, lo que se pudo determinar por la presencia en la superficie de madera de los característicos orificios que producen en ella los insectos xilófagos. A consecuencia de la misma la madera se encontraba debilitada en numerosas zonas. Este material

Detalle del proceso de consolidación de la madera debilitada por la acción biológica

Seguidamente se procedió a la consolidación de la madera debilitada con *Paraloid B72* aplicado por inyección.

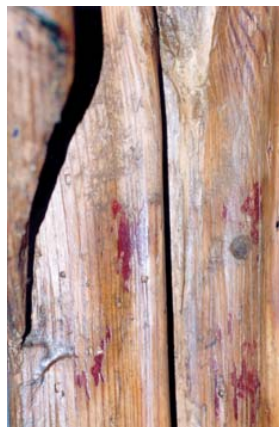
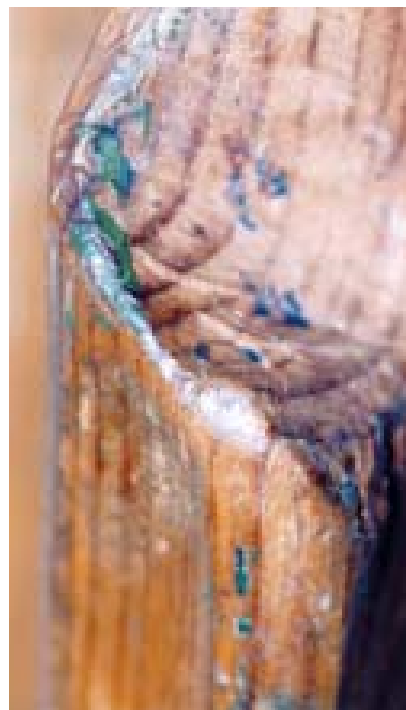
La superficie de esta escultura se vio desprovista de su policromía original, lo que se pudo constatar por la presencia en distintas zonas de la obra de restos mínimos de pintura de diferentes tonalidades: azul, verde y rojo en la túnica y en el manto y marrón en el pelo. Así mismo se detectó la existencia de restos, también mínimos, de imprimación de yeso.

Restos de policromía

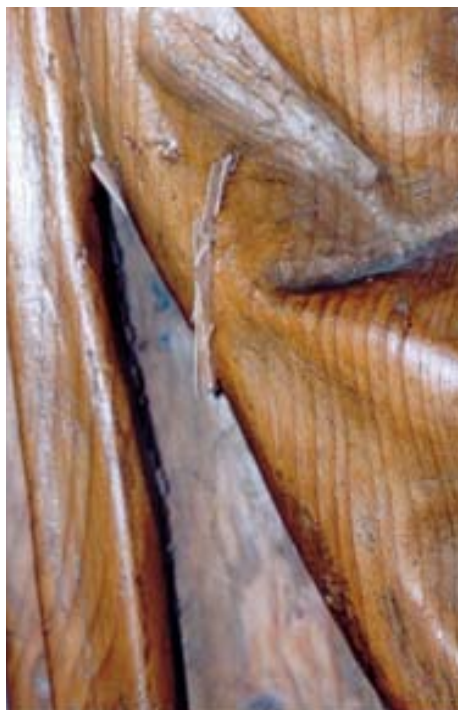
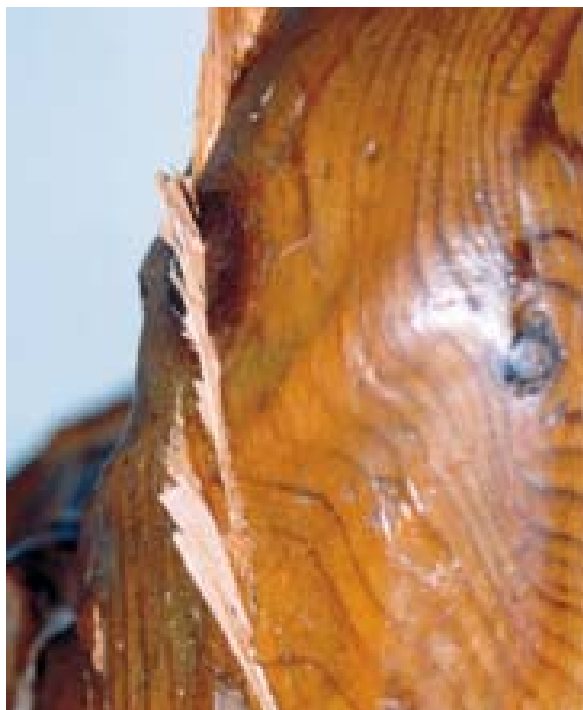
también presentaba grietas en diversos puntos, siendo algunas de ellas de considerables dimensiones.

Reintegración con chapa de madera de conífera  
en las grietas

En cuanto a las grietas de madera éstas se reintegraron con una esencia leñosa de esencia homogénea a la original y adhesivo animal.

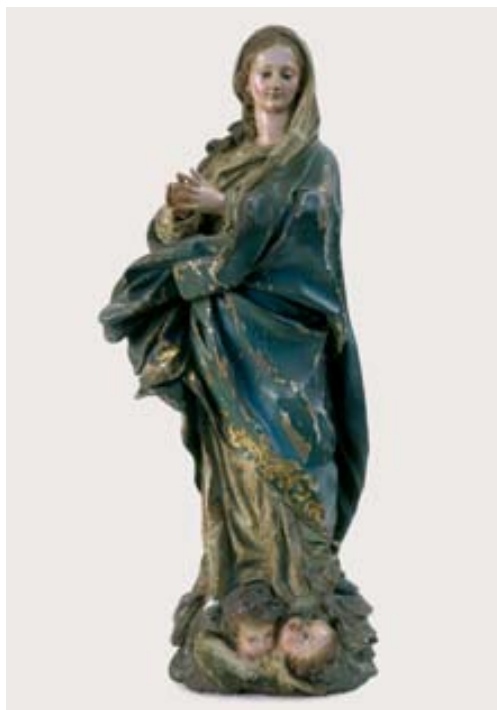
La escultura antes de la restauración

Esta escultura aparecía recubierta de una densa capa de barniz no original que la había oscurecido afectando con ello en gran medida a su estética. Además presentaba numerosos repintes diseminados por distintas zonas de su superficie.

En cuanto a la policromía ésta se encontraba desprendida del soporte en varios puntos y también presentaba lagunas. También se pudo percibir la existencia de un añadido de talla de madera en la peana que se camuflaba con las zonas originales mediante una pintura marrón. Dicho añadido debió de realizarse con el objetivo de proporcionar una base de apoyo a la imagen. Es probable que en origen ésta hubiera estado encajada en un retablo de la que debió de extraerse. De ahí que para su exhibición como figura exenta necesitara de una base de apoyo nueva.

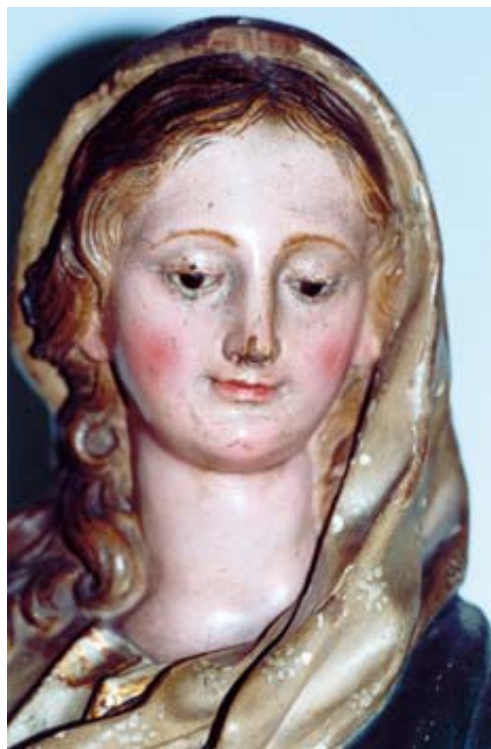
La cara de la Virgen antes de la restauración

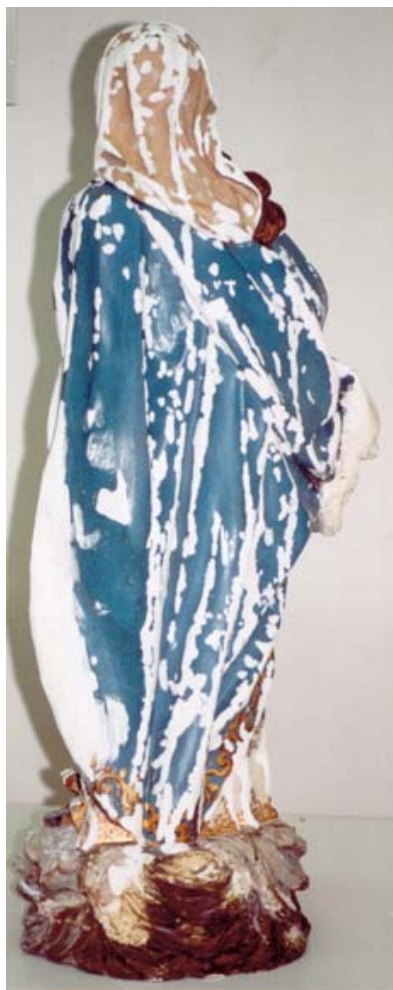
La escultura tras el enyesado de las lagunas  
Parte posterior

En cuanto a las lagunas de policromía, éstas se reintegraron con acuarela y en aquellas de mayores dimensiones se optó por utilizar el sistema de reintegración pictórica conocido como *rigattino*. Dicho método también se empleó en las zonas donde existía figuración o podían haber existido veladuras. Otras zonas de tono uniforme carentes de decoración así como las pérdidas de material pictórico más pequeñas fueron reintegradas a base de *tinta plana*.

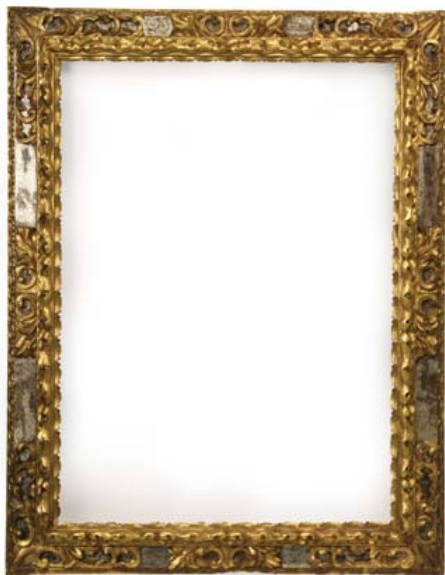
El marco antes de la restauración

Este marco había perdido algunos de los elementos tallados de madera que forman parte de su repertorio ornamental. En cuanto al revestimiento metálico del mismo éste se encontraba parcialmente desprendido del soporte en diferentes zonas y presentaba lagunas. Además el pan de plata se había sulfatizado en determinadas zonas, adoptando un tono negruzco. Así mismo existían repintes de purpurina lo que alteraba la estética y legibilidad de la obra.

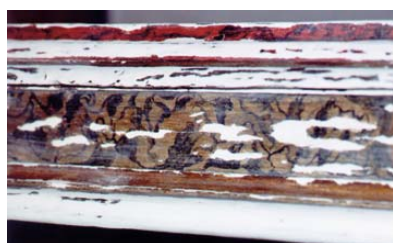
El daño mas importante que presentaba el marco antes de su restauración consistía en la presencia de numerosas lagunas de policromía en toda su superficie, principalmente en la zona de la molduración y en el travesaño lateral derecho. Además ésta presentaba levantamientos en numerosos puntos.

Detalle del proceso de estucado de las lagunas de una zona del marco

Se comenzó la restauración con la fijación de la policromía al soporte de madera con papel japonés y adhesivo animal. A continuación se procedió a la reintegración de las lagunas de policromía de las zonas con decoración floral ya que la presencia de las mismas en la obra afectaban en gran medida a su estética y legibilidad. Para ello se procedió a calcar previamente con

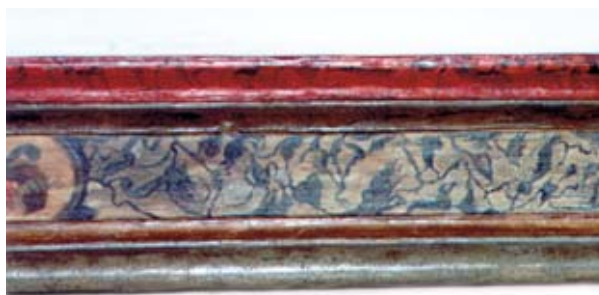
La misma zona una vez reintegradas las lagunas cromáticamente mediante punteado

Para la reintegración cromática se emplearon pinturas al agua y el sistema utilizado fue un ligero punteado. Se optó por este sistema al considerar que el *rigattino* podría llevar a confusión en cuanto a la lectura de las reintegraciones ya que la superficie original presentaba un aspecto rallado debido a su envejecimiento.

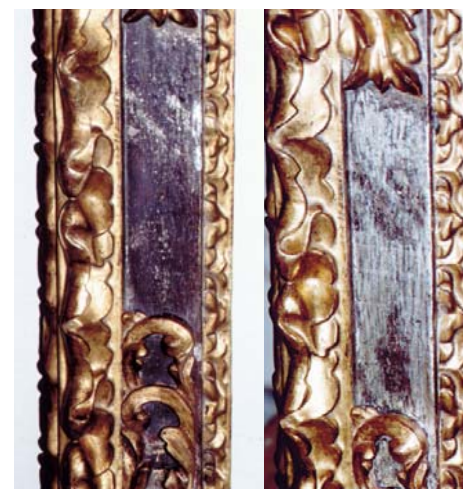
Detalle de una zona del marco en donde se aprecia la desaparición de la plata  
La misma zona una vez reintegrada la plata

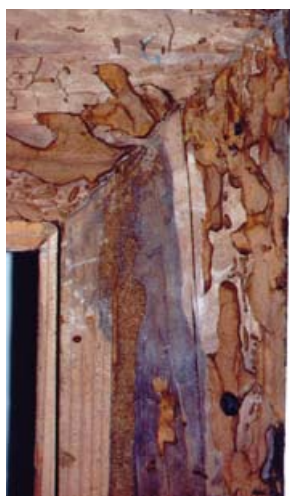
Este marco presentaba indicios de haber sufrido un ataque de insectos xilófagos. Lo que se detectó por la presencia en la parte trasera de los orificios característicos que producen en la madera los denominados *hilotrupes*. En consecuencia la madera se encontraba debilitada en dicha zona.

Detalle del deterioro producido por los insectos xilófagos en la parte trasera del marco

El tratamiento efectuado se inició con la fijación de la capa dorada al soporte mediante papel japonés y adhesivo animal. A esta acción le siguió la desinsectación de la obra mediante un desinsectante a base de *permetrina citrans* disuelto en éter de petróleo y la consolidación de la madera debilitada mediante el empleo de *Paraloid B 72*.

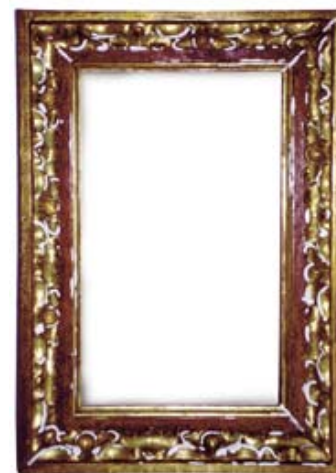
El marco durante el proceso de restauración una vez aplicado el yeso mate en las lagunas de oro y de pintura

En cuanto las lagunas de oro y en su caso también de yeso y bol éstas fueron reintegradas con materiales de características homogéneas, es decir con yeso, bol y pan de oro fino.

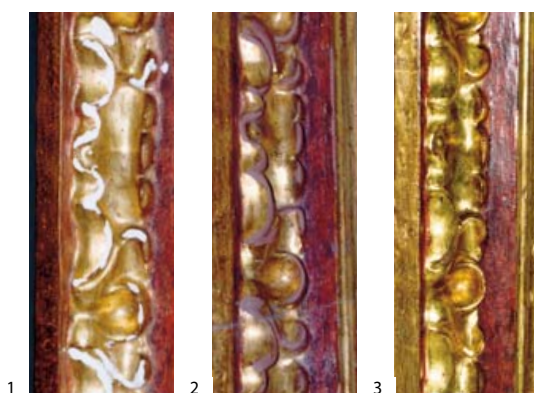
1. Detalle de las lagunas estucadas con yeso
2. Detalle de las lagunas una vez aplicado el bol en las mismas
3. La misma zona del marco una vez doradas las lagunas

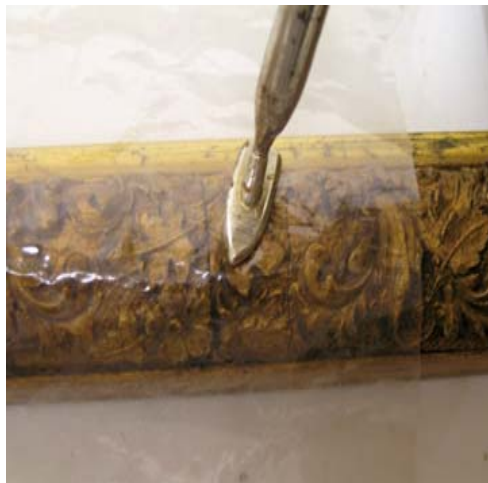
Proceso de fijación del oro al soporte

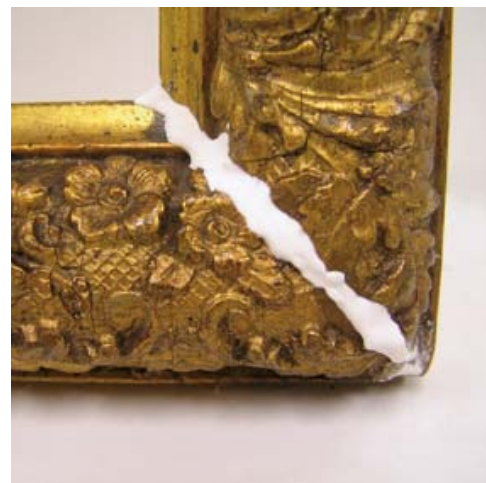
Detalle de uno de los ingletes estucado

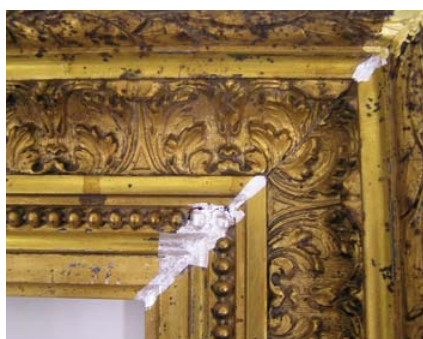
Una esquina del marco en la que faltaban dos de las perlas de escayola así como lagunas tras haberse aplicado el pan de plata

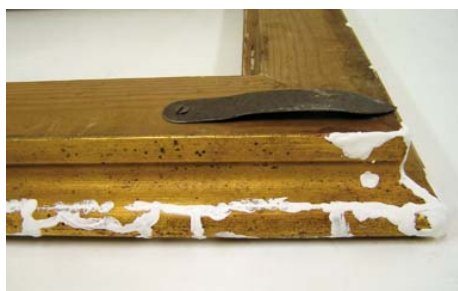
También en este caso el oro presentaba movilidad en ciertas zonas, existía apertura en los ingletes y lagunas de escayola dorada, en los bordes externos del marco y en la superficie de madera corlada. Además se apreciaban repintes de purpurina en ciertos puntos.

Una esquina del marco con las lagunas estucadas

La intervención en esta obra se inició con la desinsectación de la madera y el sentado del oro mediante adhesivo animal y presión. Seguidamente se procedió a la limpieza de la suciedad acumulada en los intersticios de los motivos decorativos con esencia de trementina. Por su parte los repintes de purpurina fueron suprimidos con determinados disolventes como la acetona y en ocasiones mediante acción mecánica. Así mismo, como en los casos anteriores, se procedió a cerrar los ingletes y a la reintegración de las lagunas de toda la obra con materiales homogéneos a los originales además de reversibles.

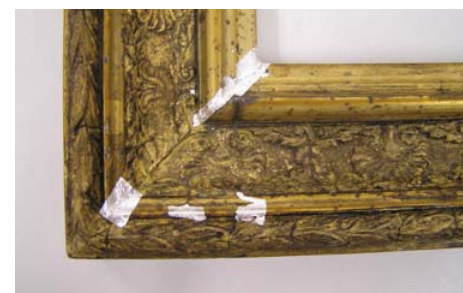
Se apreciaban lagunas en la escayola dorada, así como en la superficie metálica.

Una esquina del marco con las lagunas estucadas

La reintegración de las lagunas de escayola dorada se efectuó con yeso, bol y pan de oro. Por lo que respecta a las lagunas existentes en la superficie de madera, al tratarse de una corla, éstas se reintegraron con pan de plata fina recubierta de barniz a semejanza de la corla original.
