II Congreso del GEHC

EL ESTUDIO HISTÓRICO-CIENTÍFICO EN LA RESTAURACIÓN DE MUEBLES

Cristina y Leticia Ordóñez

Equipo Arcaz

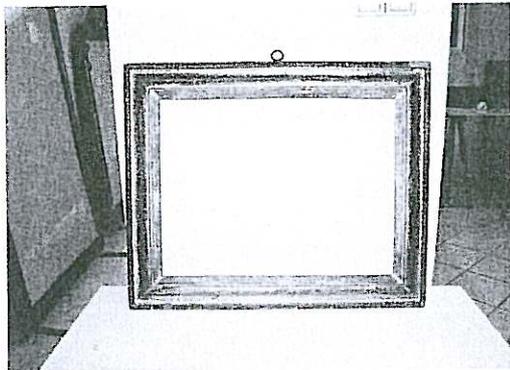
El marco al que hacíamos alusión llegó a nuestro taller con el fin de que fuera restaurado debido a que no se encontraba en muy buen estado de conservación: existían repintes de purpurina, el oro presentaba cierta movilidad en algunas zonas, etc. (Figura 1). Pero cuando lo estábamos restaurando y en concreto a la hora de fijar el revestimiento dorado al soporte, se comprobó que dicha operación no se podía llevar a cabo adecuadamente con facilidad y nos dimos cuenta de que había hueco entre ambas superficies.

Fig. 1. El marco dorado tal y como llegó a nuestro taller.

15. No obstante, se llevaron a cabo aquellas labores de restauración por las que había llegado el marco a nuestro taller: se fijó lo mejor que se pudo la superficie dorada al soporte mediante adhesivo animal y presión, se eliminaron los repintes presentes en el oro con acetona y se reintegró la laguna de oro con yeso, bol y pan de oro.

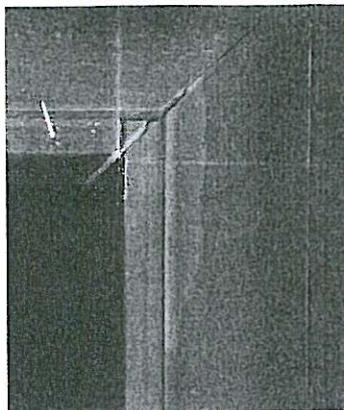
De las imágenes radiográficas nos llamaron la atención en primer lugar unas manchas blancuecinas que nos sugirieron la posible presencia de lagunas de reengrueso de madera, lo que indicaría que el marco no era de madera maciza sino reengruesado (Figura 2).

También se apreciaron otras pequeñas marcas de la misma tonalidad que quizá podrían responder a golpes de formón realizados en el ébano para contribuir a que la preparación de yeso se adhiriera mejor a dicho soporte.

Fig. 2. Imagen radiográfica de una zona del marco en la que se aprecia lo que podría ser una laguna de reengrueso de madera y los golpes de formón en el yeso para que éste se adhiriera mejor a dicho material. En la esquina se observan unas líneas que podrían sugerir ensambles a media madera. También se ve un clavo moderno.

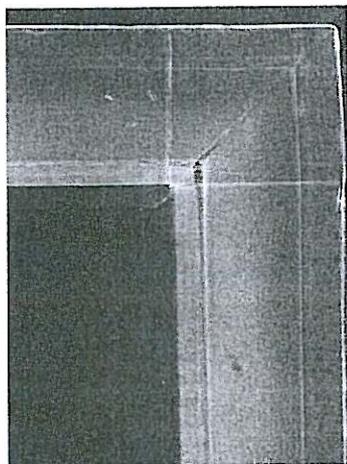
Asimismo las radiografías nos aportaron otros datos de interés para el conocimiento de la obra oculta referidos por ejemplo a la ejecución material de la misma; a determinados aspectos constructivos y decorativos, etc. Así por ejemplo se pudieron ver unas líneas en las esquinas del marco que podrían responder al sistema de unión entre los montantes a base de ensambles a media madera. Y lo más importante para la información que perseguíamos consistió en la percepción de un diseño de ondas en los bordes externo e interno de la obra típico de los marcos hispanoflamencos.³ Probablemente molduras onduladas; las *flammenleisten*,⁴ características flamenecas cuyo uso especialmente en marcos de pintura y espejo fue ampliamente difundido por Europa, utilizándose con mayor intensidad en el sur de Alemania (Figura 3).⁵

No obstante, el diseño de dichas ondas curiosamente no coincidía con el de los bordes del marco dorado ya que aquí adoptaba la forma de acanaladuras (practicadas en el yeso y luego doradas).⁶

Fig. 3. Imagen radiográfica en la que se aprecian las ondas decorativas talladas en las molduras de los bordes externo e interno del marco.

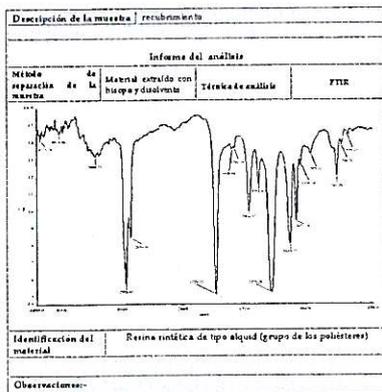
Así pues se tomó una muestra del acabado del ébano que se encontraba bajo el oro con el fin de analizarlo. La técnica de estudio empleada fue la espectroscopia infrarroja por transformada de Fourier (FTIR).⁷ Los resultados de dicho análisis indicaron que efectivamente existía un acabado sobre el ébano consistente en una resina sintética de poliéster llamada alquid. Este dato resultó ser de gran interés ya que, el hecho de que dicha sustancia se encontrase justo debajo de la superficie dorada demostró que el oro era moderno, debido a que esta sustancia no se empieza a aplicar bajo forma de barniz hasta la segunda mitad del siglo XX.⁸ Por otra parte, su presencia podría influir asimismo en el hecho de que el dorado tendiera a soltarse del soporte (Figura 5).

Fig. 5. Gráfico en el que se muestran los resultados de la espectroscopia infrarroja por transformada de Fourier (FTIR).
