II Congreso del GEHC

EL ESTUDIO HISTÓRICO-CIENTÍFICO EN LA RESTAURACIÓN DE MUEBLES

Cristina y Leticia Ordóñez

Equipo Arcaz

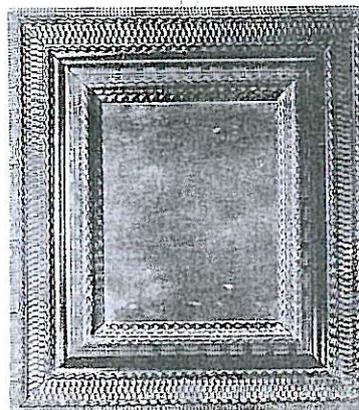
La idea de que efectivamente podíamos encontrarnos ante un marco de estilo hispanoflamenco reforzaba la teoría del añadido ya que este tipo de marco no se solía dorar por completo, sino en ocasiones y solo parcialmente, con el fin de dejar a la vista, tanto la bella tonalidad oscura de la madera como su rico molduraje (Figura 4).

Fig. 4. Marco hispanoflamenco del siglo XVII. Un estilo de marco que podría encontrarse bajo el revestimiento dorado.
